## Parvlaeva Estonia filminud kaugjuhitava sõiduki video vaatamine

Kuupäev ja asukoht: 18.09.2020 Oslo, Norra

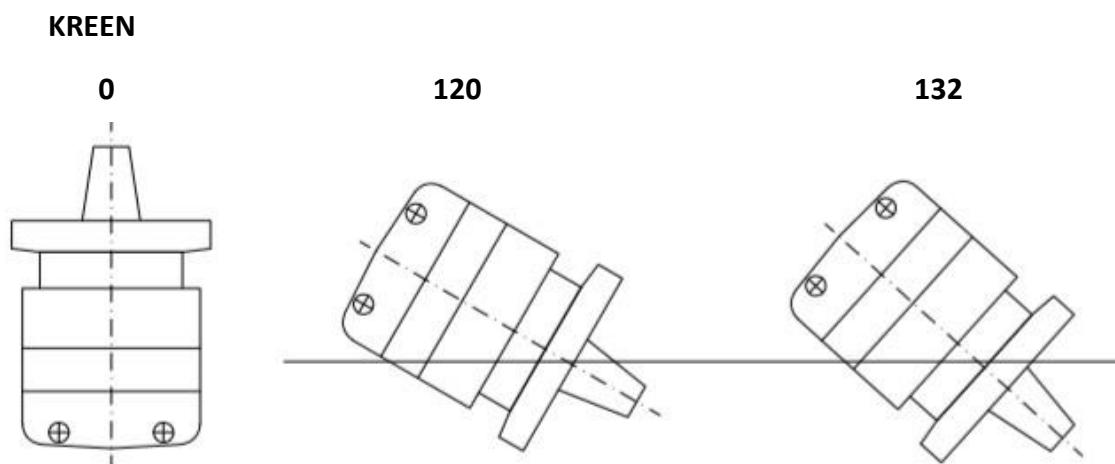
Esialgu näidati neid videoid, mida saab laiem üldsus näha 28. septembril. Video algab väitega, et pärast õnnetust jäi parvlaev Estonia merepõhja 120 kraadise nurga alla ja praeguseks on kreeninurk suurenenud 132 kraadini, vt allolev joonis. Seega on laeva parempoolne külg merepõhjast osaliselt üles tõusnud ja tüürpoordi saab uurida kaugjuhitava sõiduki abil.

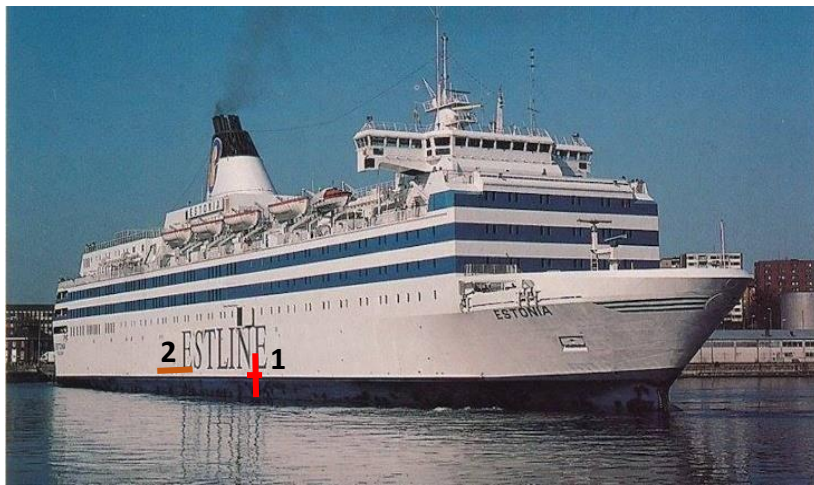
Videos liikus kaugjuhitav sõiduk mööda laevakere, suundudes näiliselt vöörist laeva keskosa poole. Kaamera liikus sisuliselt mööda *põrkeprussi* ehk siis autotekiga samal kõrgusel. **Alumisel joonisel punase risti/joonega tähistatud piirkonnas ilmnes muljumiskahjustus nr 1.** Väidetavalt asus kahjustus laeva ahtrist umbes 98 meetri kaugusel, kuigi realistlikum väärtus näib olevat umbes 90 meetrit.

**Väidetavalt oli läbitungimissügavus umbes 1,2 meetrit, tuues nähtavale ilmse lõhe laeva keres.** Lõhe oli suhteliselt sirge vertikaalne joon kõrgusega umbes 4 meetrit. Tundus, et lõhe kulges piki tugevamat konstruktsioonelementi nagu raamkaar. Laeva profiilivaate kohaselt ulatus lõhe autotekilt vahetekini (alumisel joonisel Deck 1/Tween-deck). Vertikaalse lõhe keskel, umbes põrkeprussi ja autoteki asukohas, laienes lõhe ka horisontaalselt. Selle pikkust ei ole otseselt esitatud, kuid see tundus olevat umbes 1 meetrit. Läbitungimissuund osutas veidi vööri suunas. Läbitungimise kuju näis olevat kolmnurkne, rohkem irregulaaset kui sümmeetrilist laadi. Kitsas terasriba oli laevakerest väljapoole paindunud. Kaugjuhitava sõiduki abil saadud piltide põhjal oli koostatud kahjustusest tekkinud ava ja lõhe 3D mudelid. Kahjustusava läheduses ei täheldatud ilmseid pikisuunalisi kraapimisjälgi.

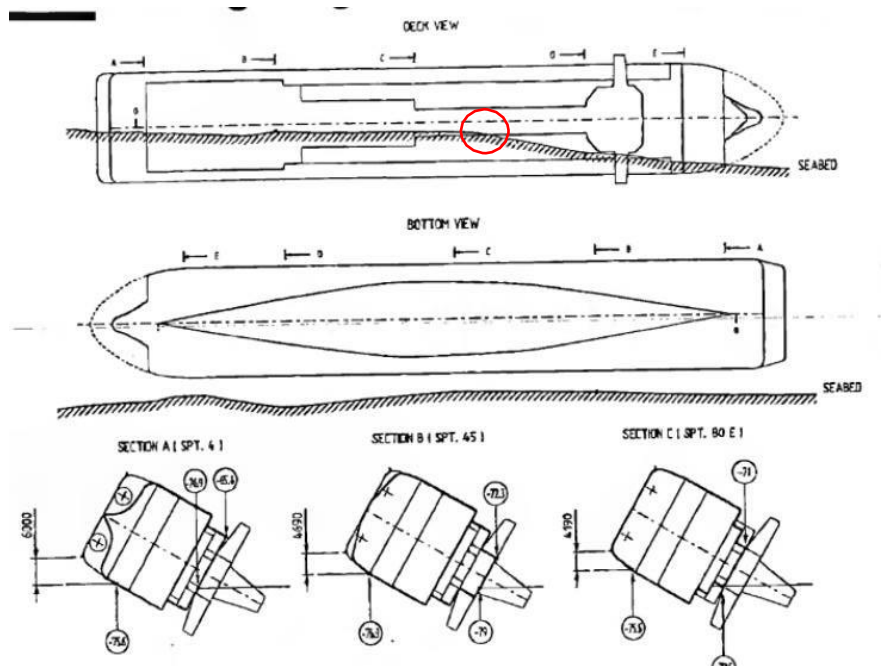
Aastal 1994 koostatud uuringuaruanne näitab laeva asendit merepõhjas külgsuunas, vt allpool. See asend osutab asjaolule, et merepõhja kalle muutub vöörist umbes 1/3 laeva pikkuses. Selline kalde muutus toob kaasa suurema koormuse piirkonnas, kus nähti videos esitatud kahjustusi.
